Vårdplan för Göholms park och trädgård

Boel Persson och Anna Jakobsson

Landskapsarkitektur, SLU Alnarp

Rapport 2011:14

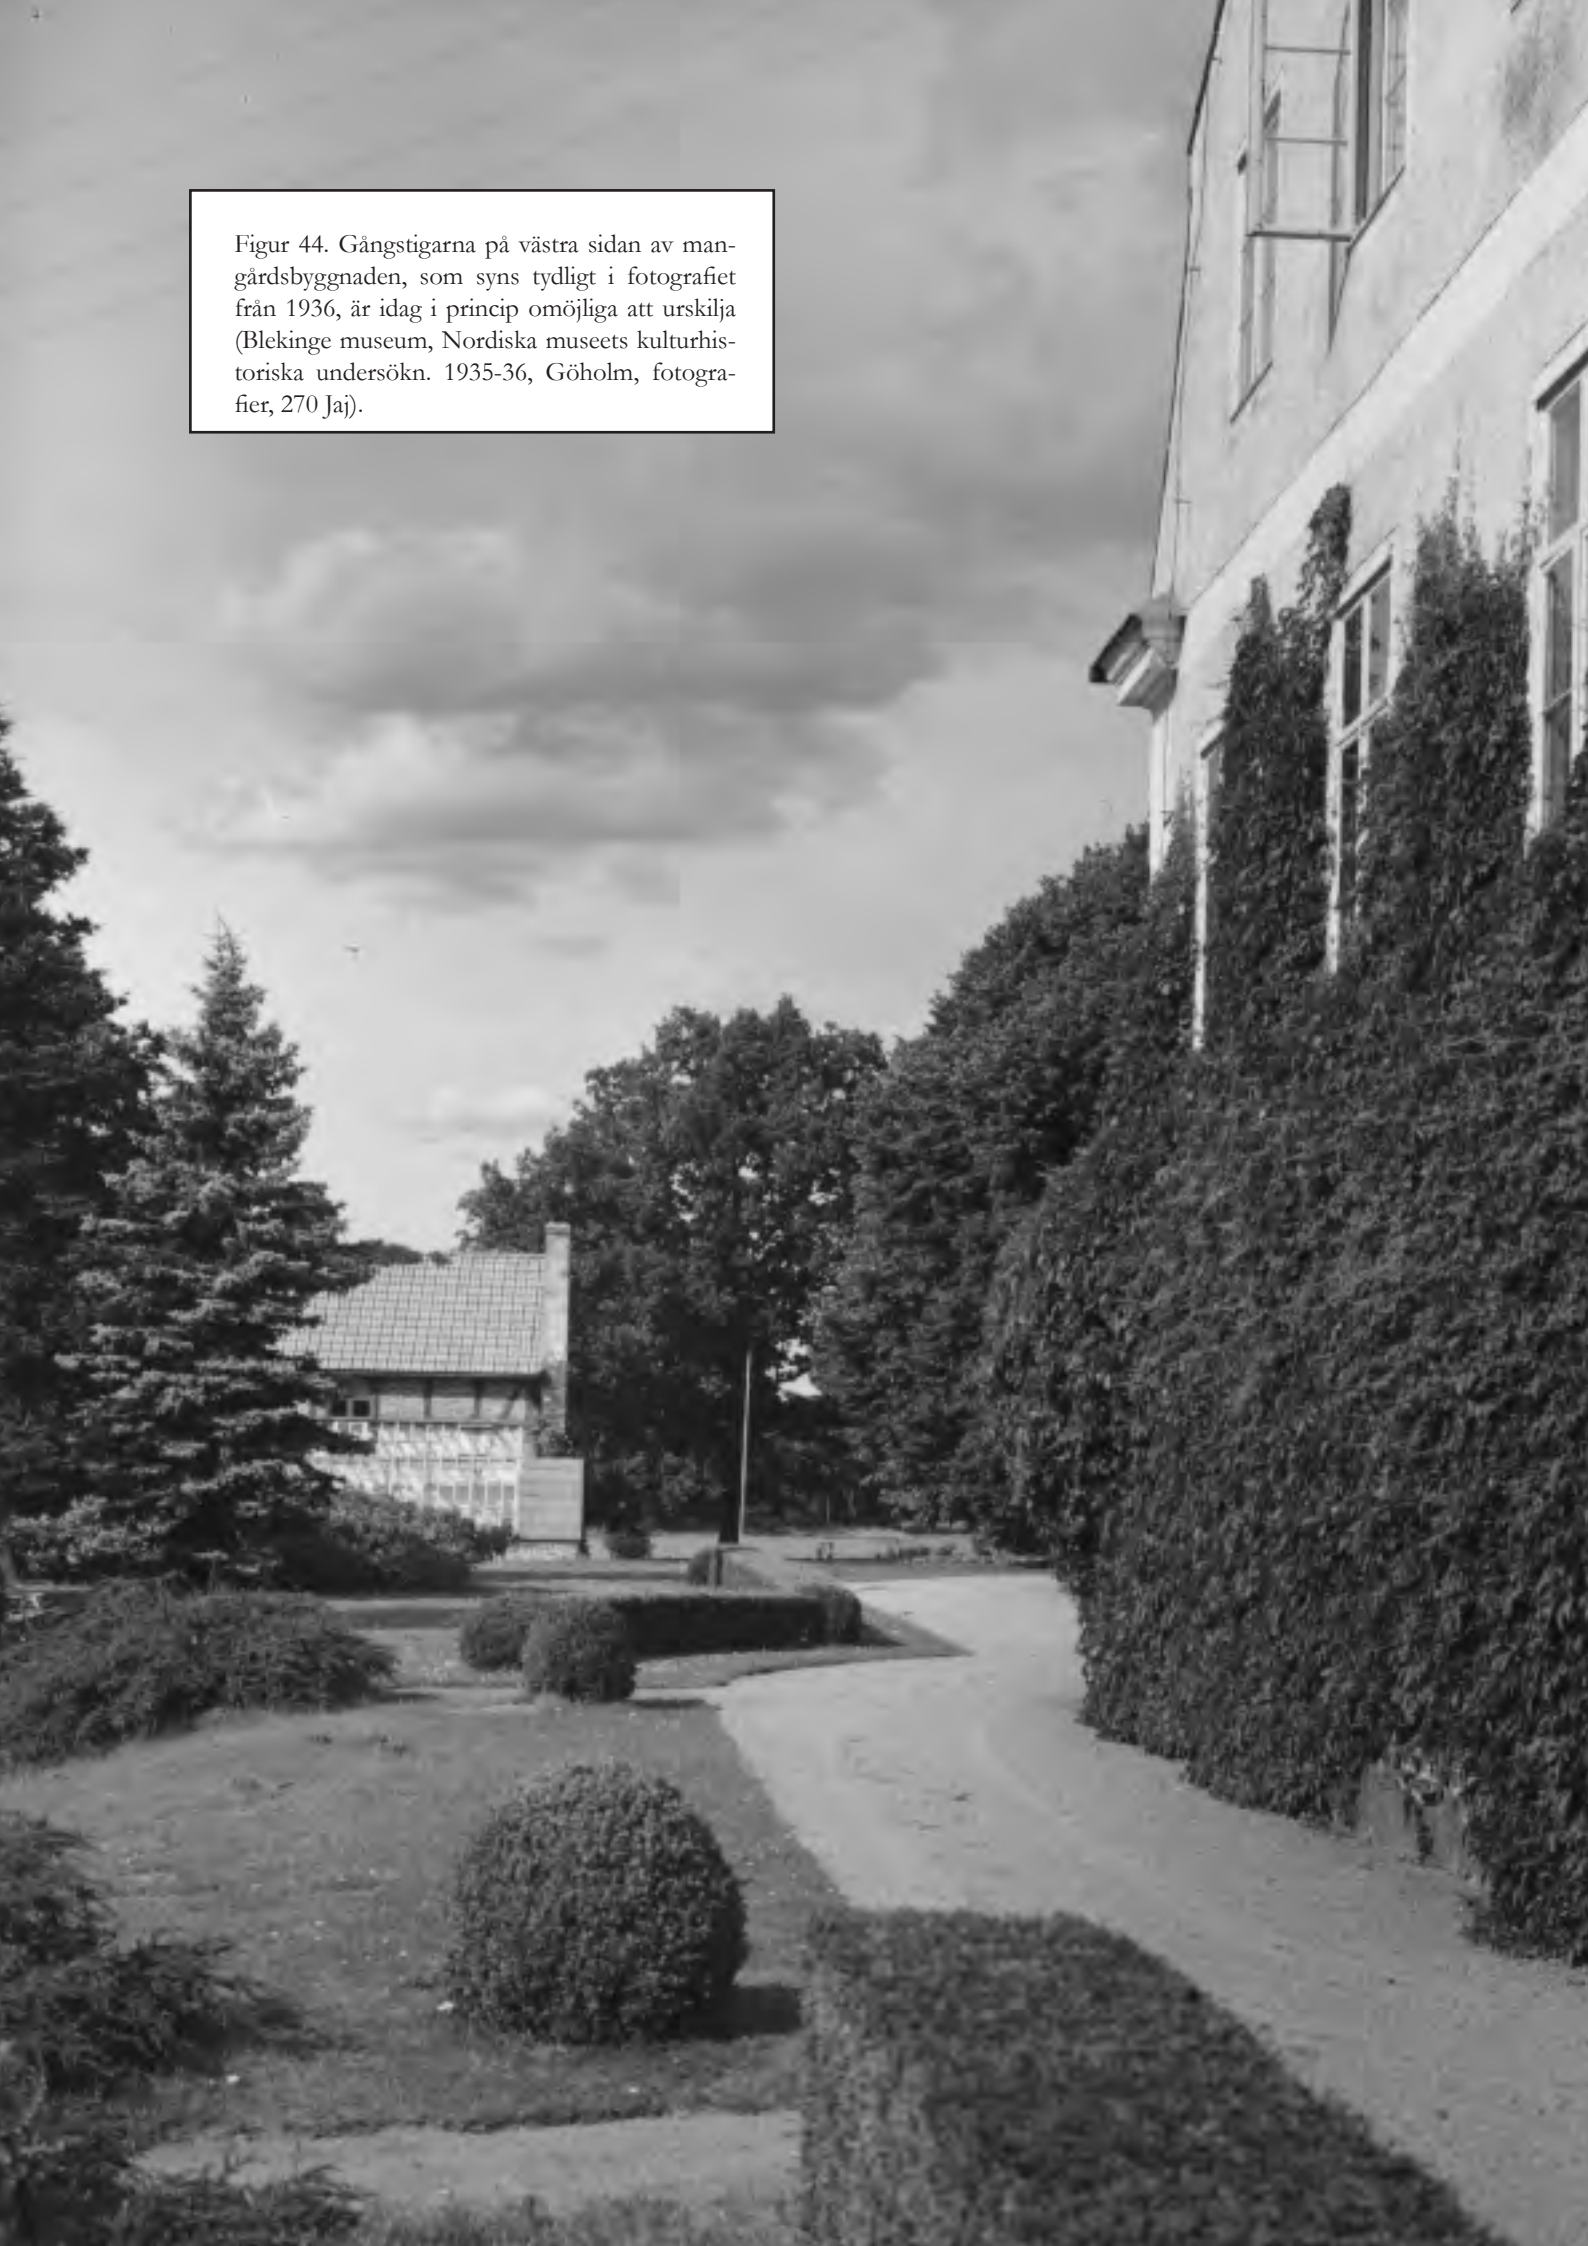
Figur 44. Gångstigarna på västra sidan av man-
gårdsbyggnaden, som syns tydligt i fotografiet
från 1936, är idag i princip omöjliga att urskilja
(Blekinge museum, Nordiska museets kulturhis-
toriska undersökn. 1935-36, Göholm, fotogra-
fier, 270 Ja).

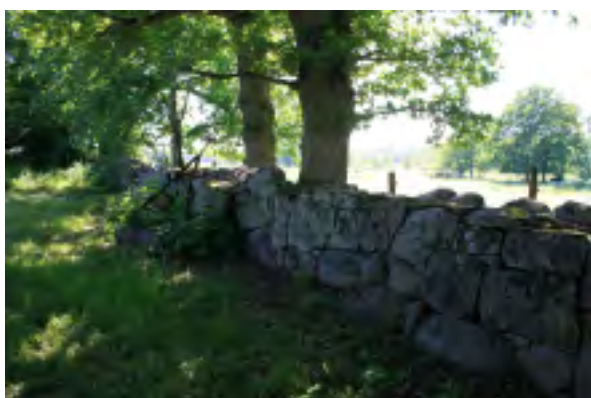
Figur 47. Stenmuren längs västra delen av Område 3, Mangårdsbyggnadens närområde lades sannolikt om på 1920-talet, men här fanns en stenmur redan år 1849. (Foto: Anna Jakobsson, 2010-06-17).

Långa sträckor av de stenmurar vi idag ser i Göholms gårdsmiljö uppfördes troligen på 1920-talet, som ersättning för äldre murar som kanske var lite enklare och mindre noggrannt byggda. Under 1920-talet lades en hel del pengar på avlöningar för att bryta sten till stenmurar, och för att bygga desamma.²⁹² Dessa stenmurar har förutom en hägnadsfunktion också en uppenbar estetisk funktion, det är tydligt att de lagts med stor omsorg och att de är tänkta att vara en del av den visuella upplevelsen av trädgården och parken. De är lagda av huggen eller sprängd sten, som visar att de lades efter att sprängmedel och teknik gjorde det möjligt att dela och lyfta stora stenar, alltså under eller efter sent 1800-tal.²⁹³

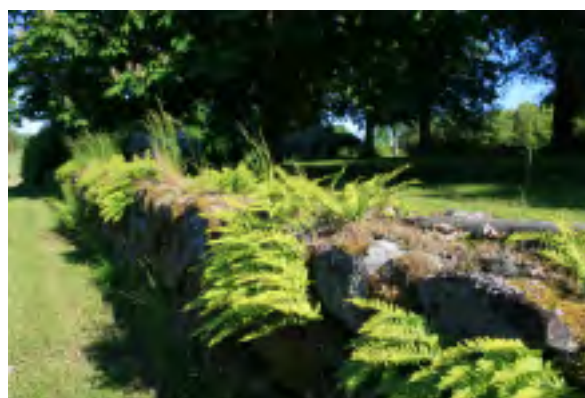
Figur 48. På den låga stenmuren norr om boningshuset ger stensötan ett frodigt intryck. (Foto: Anna Jakobsson, 2010-06-21)

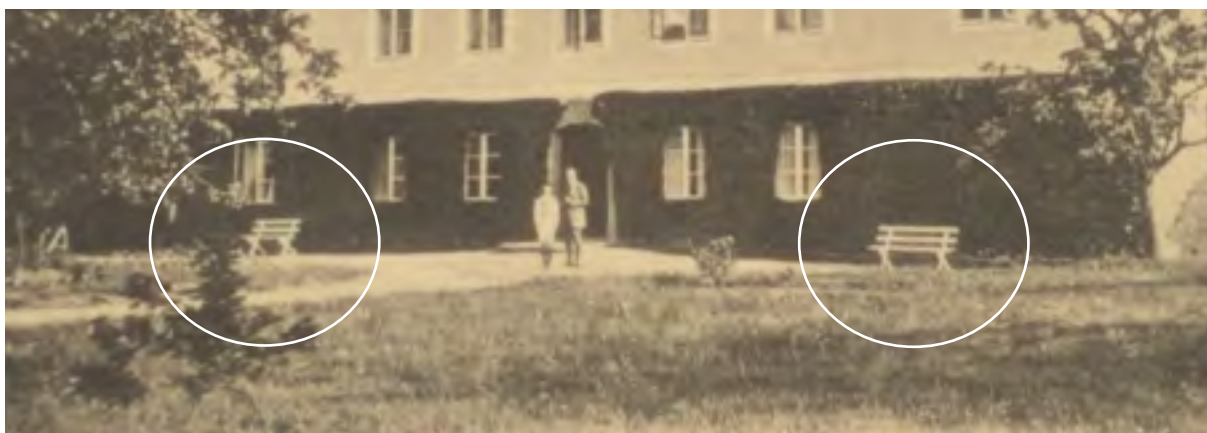
Figur 50. Göholm omkring år 1900. Norr om boningshuset stod ett par enkla vitmålade sittbänkar. (Göholms gårdsarkiv, inscannade fotografier, oregistrerade)

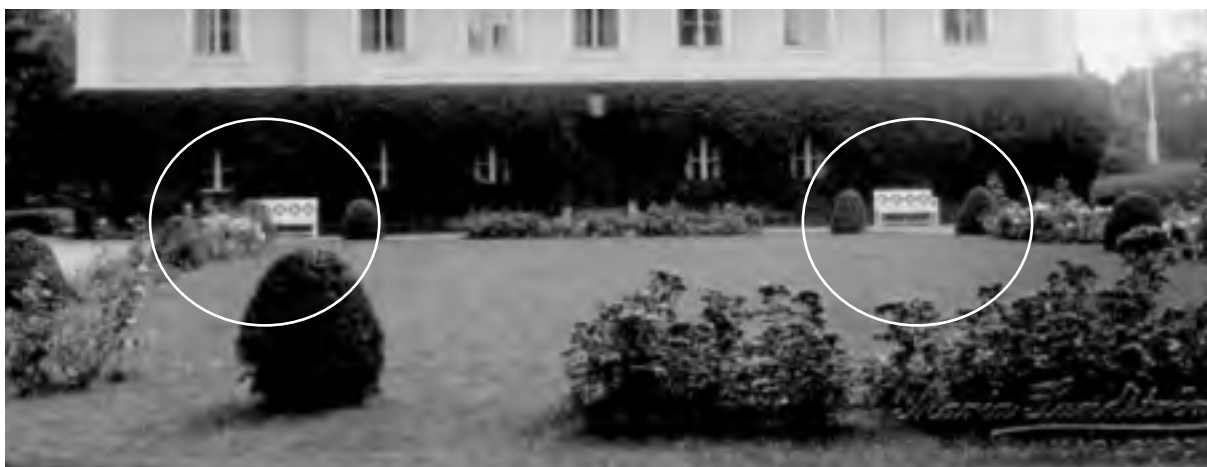
Figur 51. Även på 1930-talet fanns det bänkar norr om boningshuset, på ungefär samma ställen som vid sekelskiftet 18/1900. Bänkarna hade en stram form, men var lite mer arbetade än de äldre föregångarna, med ett korsmönster i ryggstödet. (Göholms gårdsarkiv, inscannade fotografier, oregistrerade)

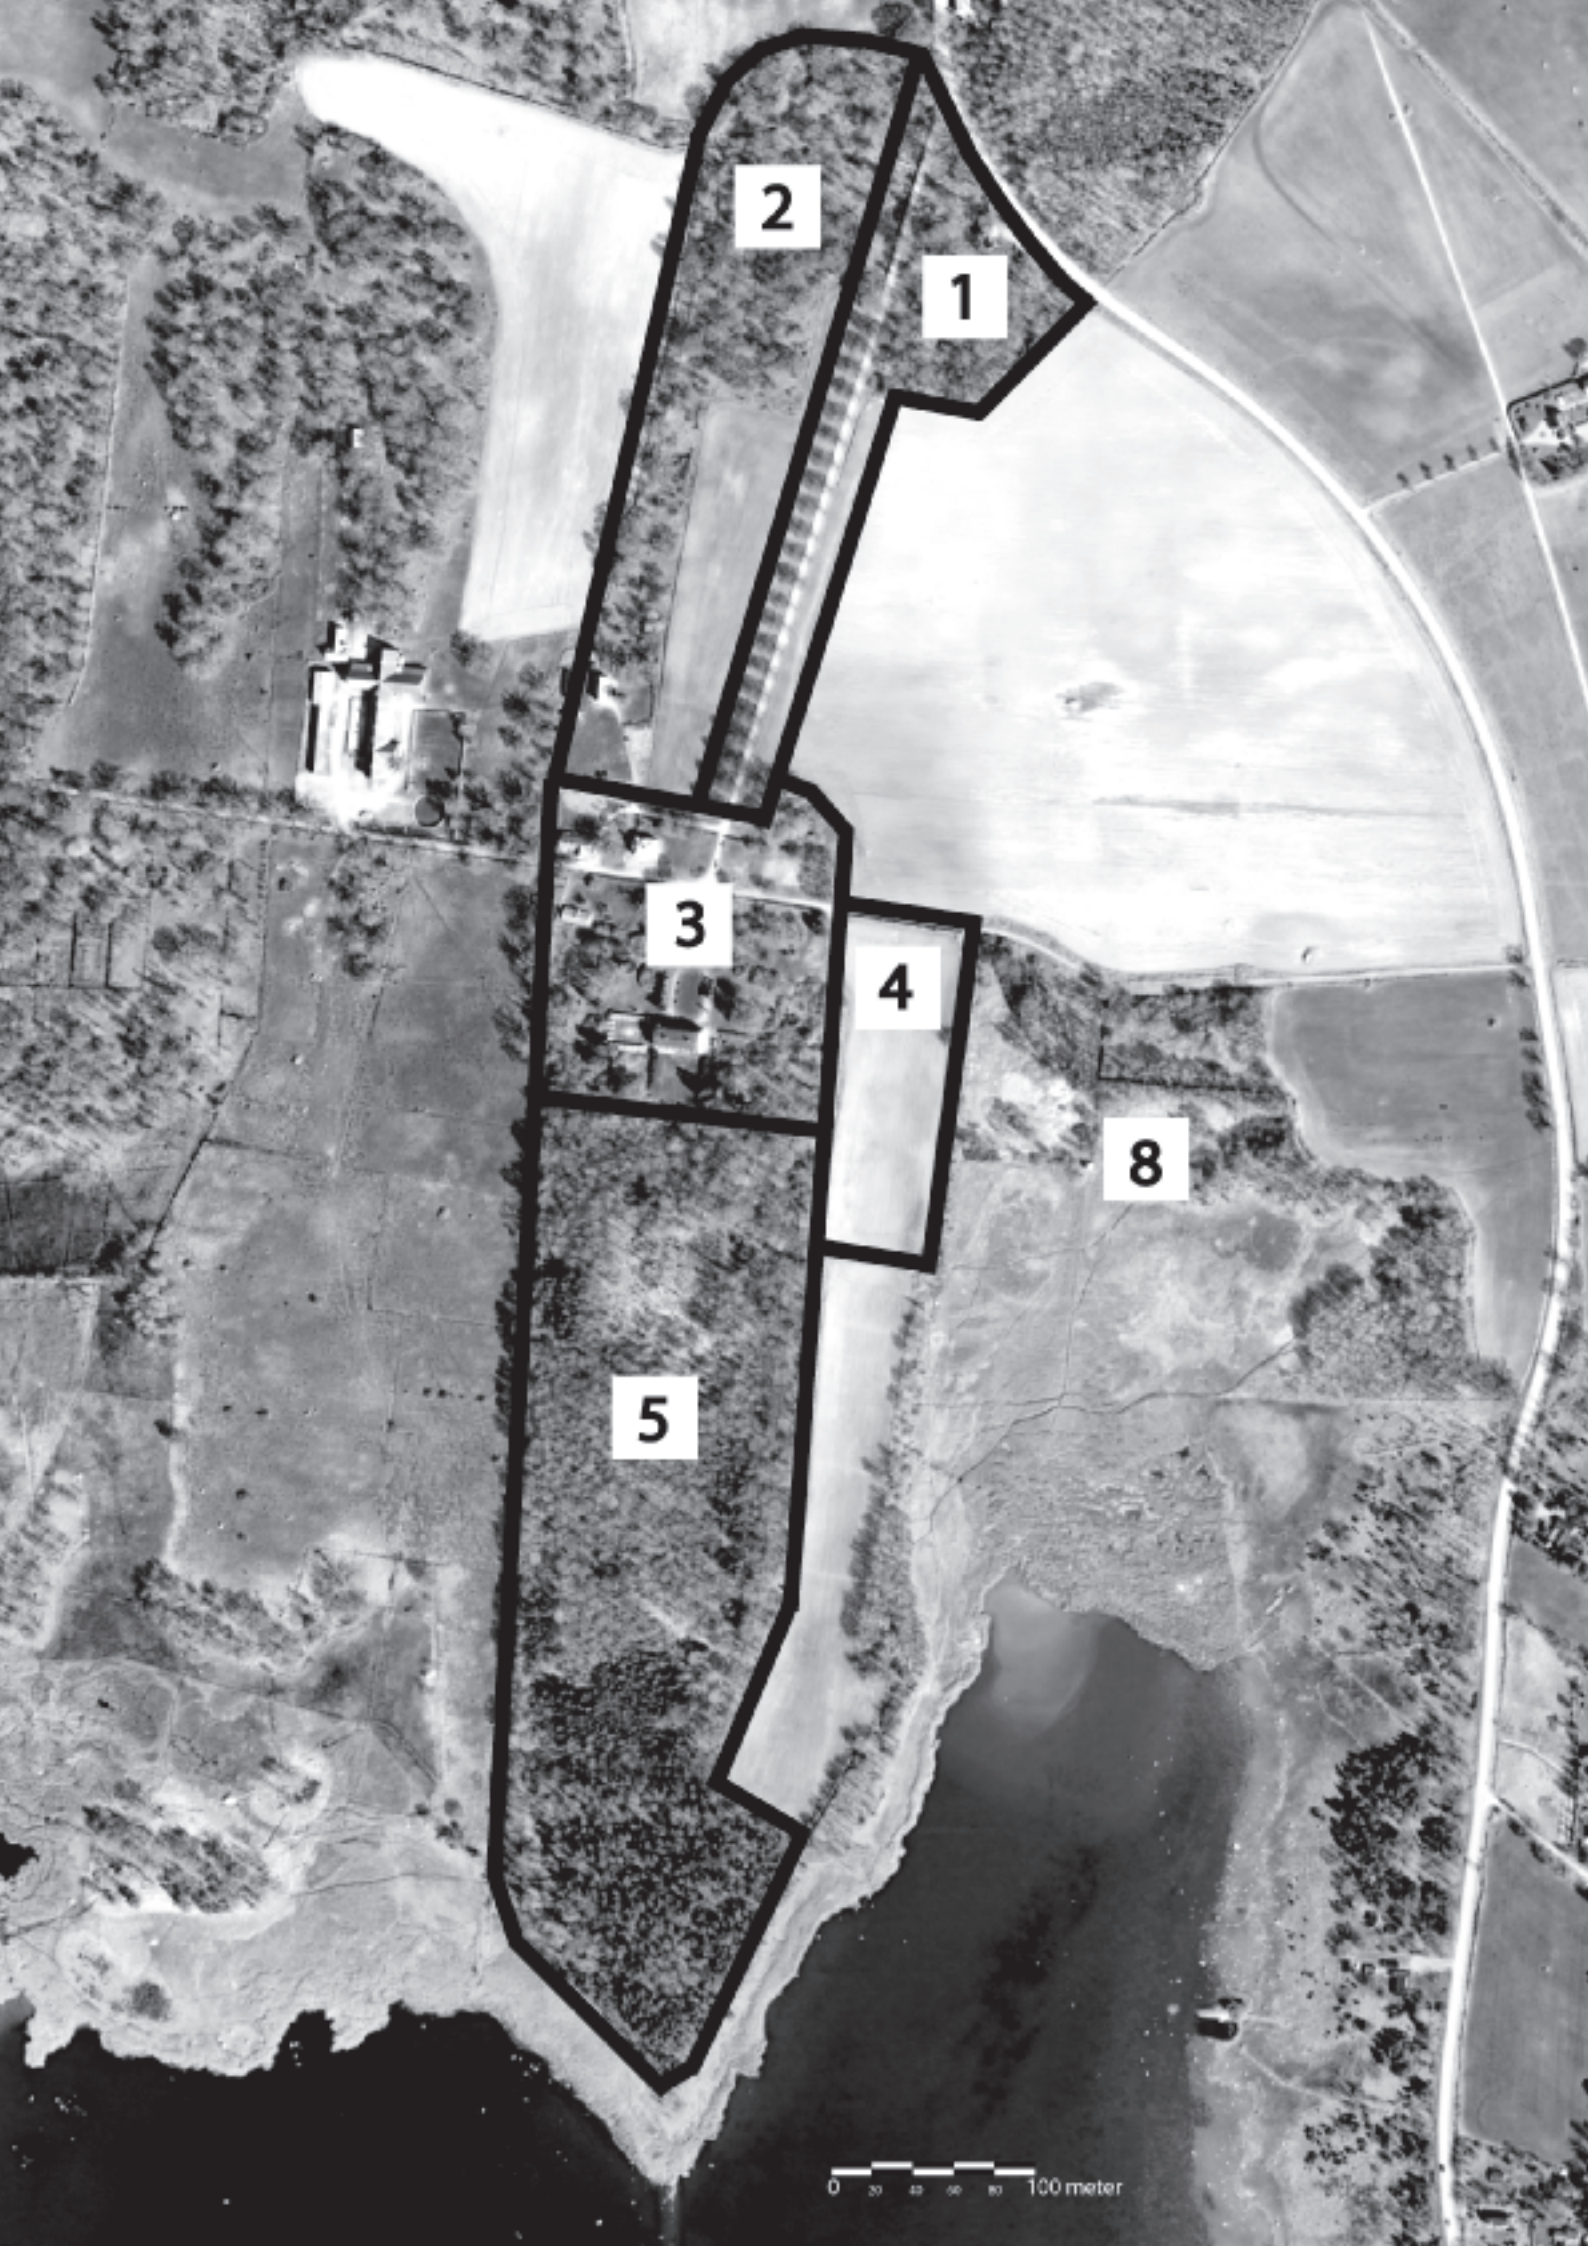
1. Inkörsporten, Allén och Kruet
2. Kruabacken och Arbetarbostäderna
3. Mangårdsbyggnadens närområde
4. Nyttoträdgården
5. Stenhagen/Parken/Skogsrundan
6. Gravkapellet, 7. Badplatsen
8. Pumphuset

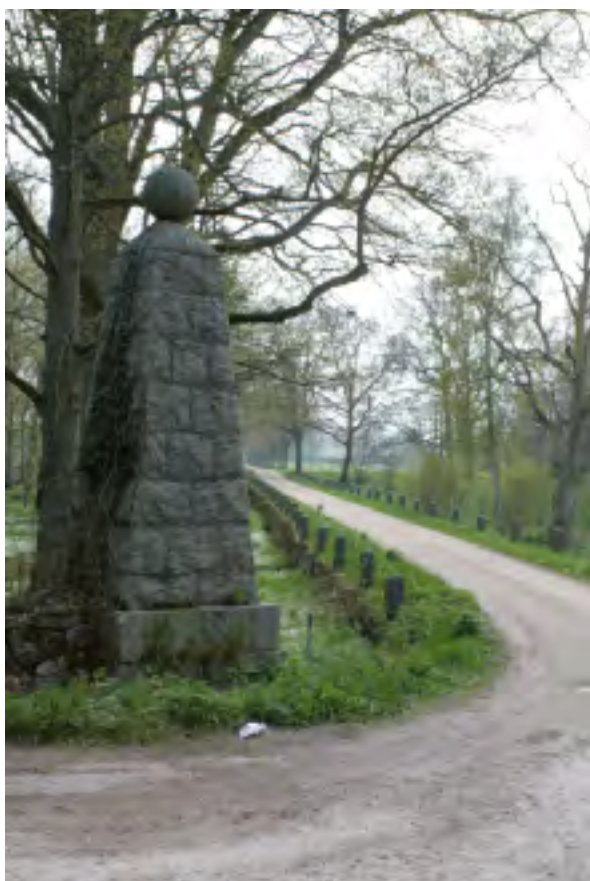
Figur 55. En av de stora stenpelare som formar inkörsporten till Göholms gods. (Foto: Boel Persson, 2010-05-12)

Härifrån sträcker sig allén söderut mot herrgården och Göholms inspektorsbostad syns tydligt (se figur 56). Den första sträckan, innan allén börjar, kantas av halvmeterhöga stenstolpar (se figur 55). Allén består av 21 par lindar (*Tilia x europaea*) med en kronbredd på drygt 15 meter. Lindarna är fria från stamskott och utrymmet mellan träden är fritt från sly. Vägkantsfloran i allén är rik, i juni syns till exempel mycket natt och dag (*Melampyrum nemorosum*) samt tjärblomster (*Viscaria vulgaris*). Vägmaterialiet är grus.

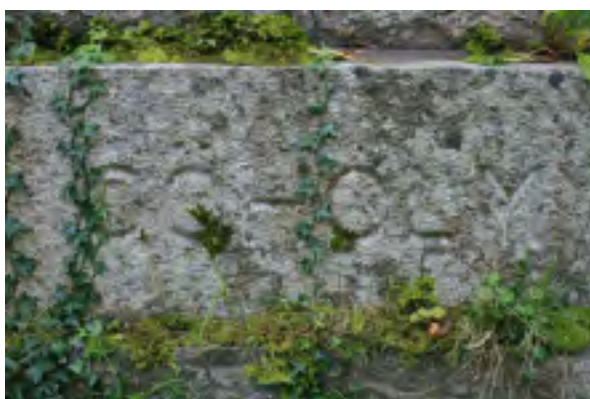
Figur 57. GÖHOLM. Text på en av stenpelarnas fot. (Foto: Boel Persson, 2010-09-11)

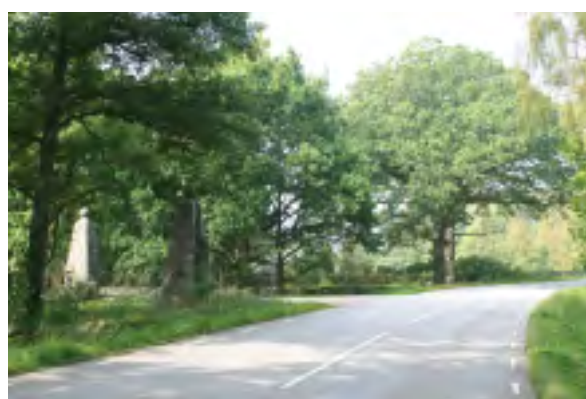
Figur 58. Infarten till Göholm, här sedd från öster, omges av stora ekar. (Foto: Boel Persson, 2010-09-11)

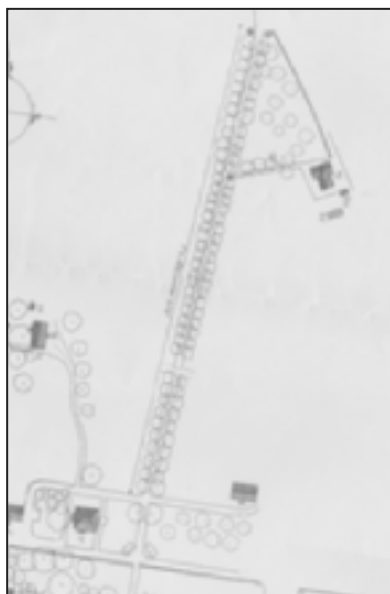
Figur 68. År 1921 påbörjades arbetet med att rätta ut uppfartsvägen till Göholm och detta arbete hade färdigställts år 1936 då denna uppmätning gjordes. Den tidigare vägen som passerade "Kruet" fanns dock kvar åtminstone fram till år 1936. (*Göholm, Blekinge, uppmätt 1936 av S. Rosén och A. Karlsson*, ur: Blekinge museum, Nordiska museets kulturhistoriska undersökn., Göholm, kartor och skisser)

Ett konto för ”Ny väganläggning”³⁰⁸ i Göholms huvudbok från år 1921 visar att arbetet med att rätta ut vägen påbörjades detta år. Det första året lades ungefär 650 kr på väganläggningen, varav smeden K. Nilson fick 30 kr³⁰⁹. Arbetet med att bryta sten till underlag för vägen, till de halvmeterhöga stenstolparna som kantar vägens norra del, och till de pampiga obeliskerna förefaller emellertid ha påbörjats ett par år tidigare³¹⁰. Det mesta arbetet med detta viktiga entréområde, som i gårdens räkenskaper går under namnet ”Inkörporten”, verkar ha utförts under år 1923. Då lades den stora summan 6822 kronor på avlöningar enbart till denna ”Inkörport”. En stor del gick till stenarbetare och 2500 kronor gick till Listerby Sockens nödhj. Arb³¹¹. Det köptes samtidigt lite varor för den i sammanhanget blygsamma summan 32 kr³¹² hos A.T. Bergman³¹³, en speceriaffär i Ronneby i vilken många varor till Göholm inhandlades vid denna tid. Den nya vägsträckningen var helt klar år 1925, efter detta år saknas ett särskilt konto för ”Väganläggning”. På Nordiska museets fotografier och uppmätning från åren 1935-36 syns resultatet av 1920-talets arbeten; upprättningen av vägen och den nya inkörporten med de stora stenpelarna (figur 68 och 70).

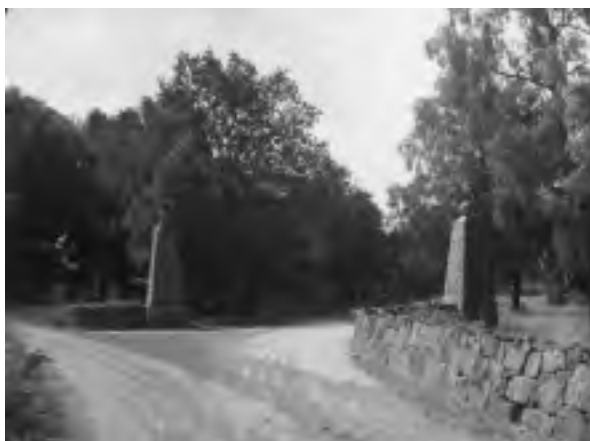
Figur 70. "Inkörsporten". Notera de vackra stenmurarna och obeliskerna. (Blekinge museum, Nordiska museets kulturhistoriska undersökn. 1935-36, Göholm, fotografier, 275 Hf)

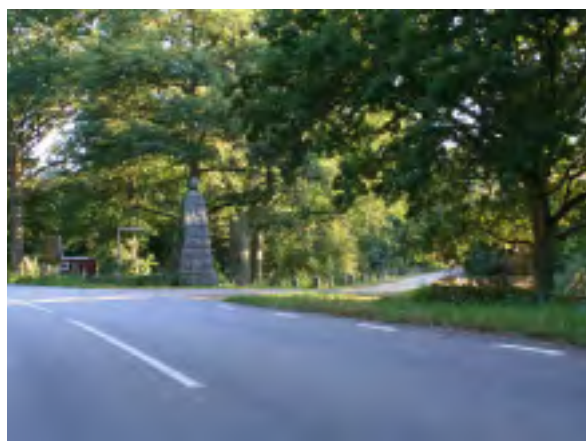
Figur 71. På grund av att den asfalterats har vägen blivit mycket mer upphöjd än tidigare, vilket gör det svårare att se de vackra stenmurarna som bara skymtas i diket. Vägen går också längre ifrån murarna än den gjorde 1935-36. (Foto: Boel Persson, 2010-09-08)

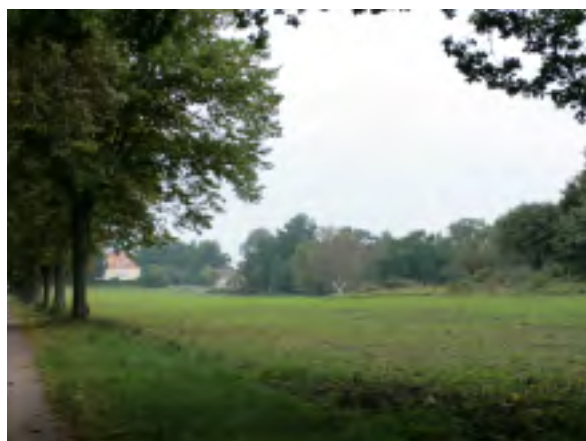
Figur 73. Utsikten mot Inspektorsbostaden har egentligen inte förändrats särskilt mycket sedan 1936. Att träden i allén ser lika stora ut som 1936 beror på att de byttes ut omkring år 1970. (Foto: Boel Persson, 2010-09-11)

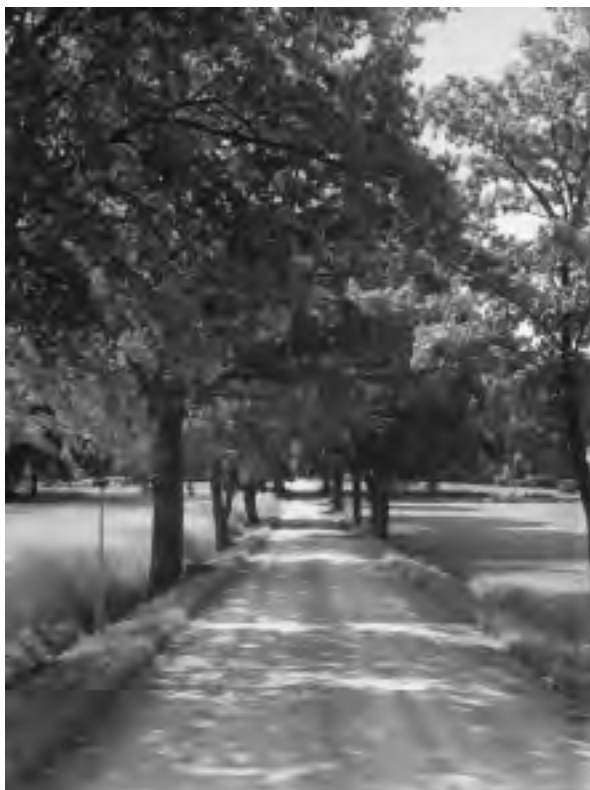
Figur 76. År 1936 var alléträden planterade i förband. (Blekinge museum, Nordiska museets kulturhistoriska undersökn., Göholm, fotografier, 275 He)

År 1936 var allén, som leder mot huset från norr, planterad i förband (se figur 76). Träden var inte särskilt gamla, troligen hade de planterats under tidigt 1900-tal. 1937 inhandlades 21 st lindar från Alnarps trädgårdar³²⁰. Dessa lindar planterades förmodligen i mellanrummen mellan träden, i ett försök att fylla i luckorna och göra en allé med par av träd, så som den ser ut idag. Försöket verkar inte ha fallit ut särskilt väl, för under 1900-talets senare del planterades en helt ny lindallé (se figur 78). De träd som står i allén idag är därför maximalt 50 år gamla.

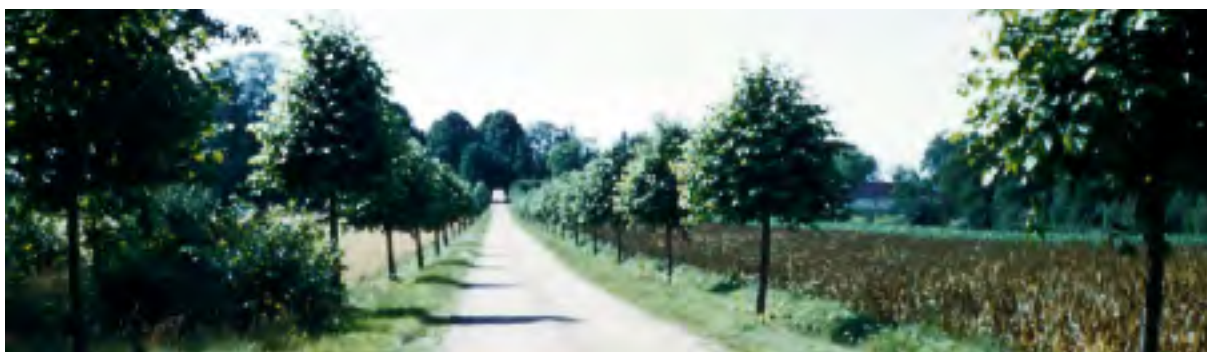
Figur 78. De träd som idag kantar uppfartsvägen planterades troligen omkring år 1970. (Göholms gårdsarkiv, Gården, dess ägare och arbetare, inscannade fotografier, odaterat)

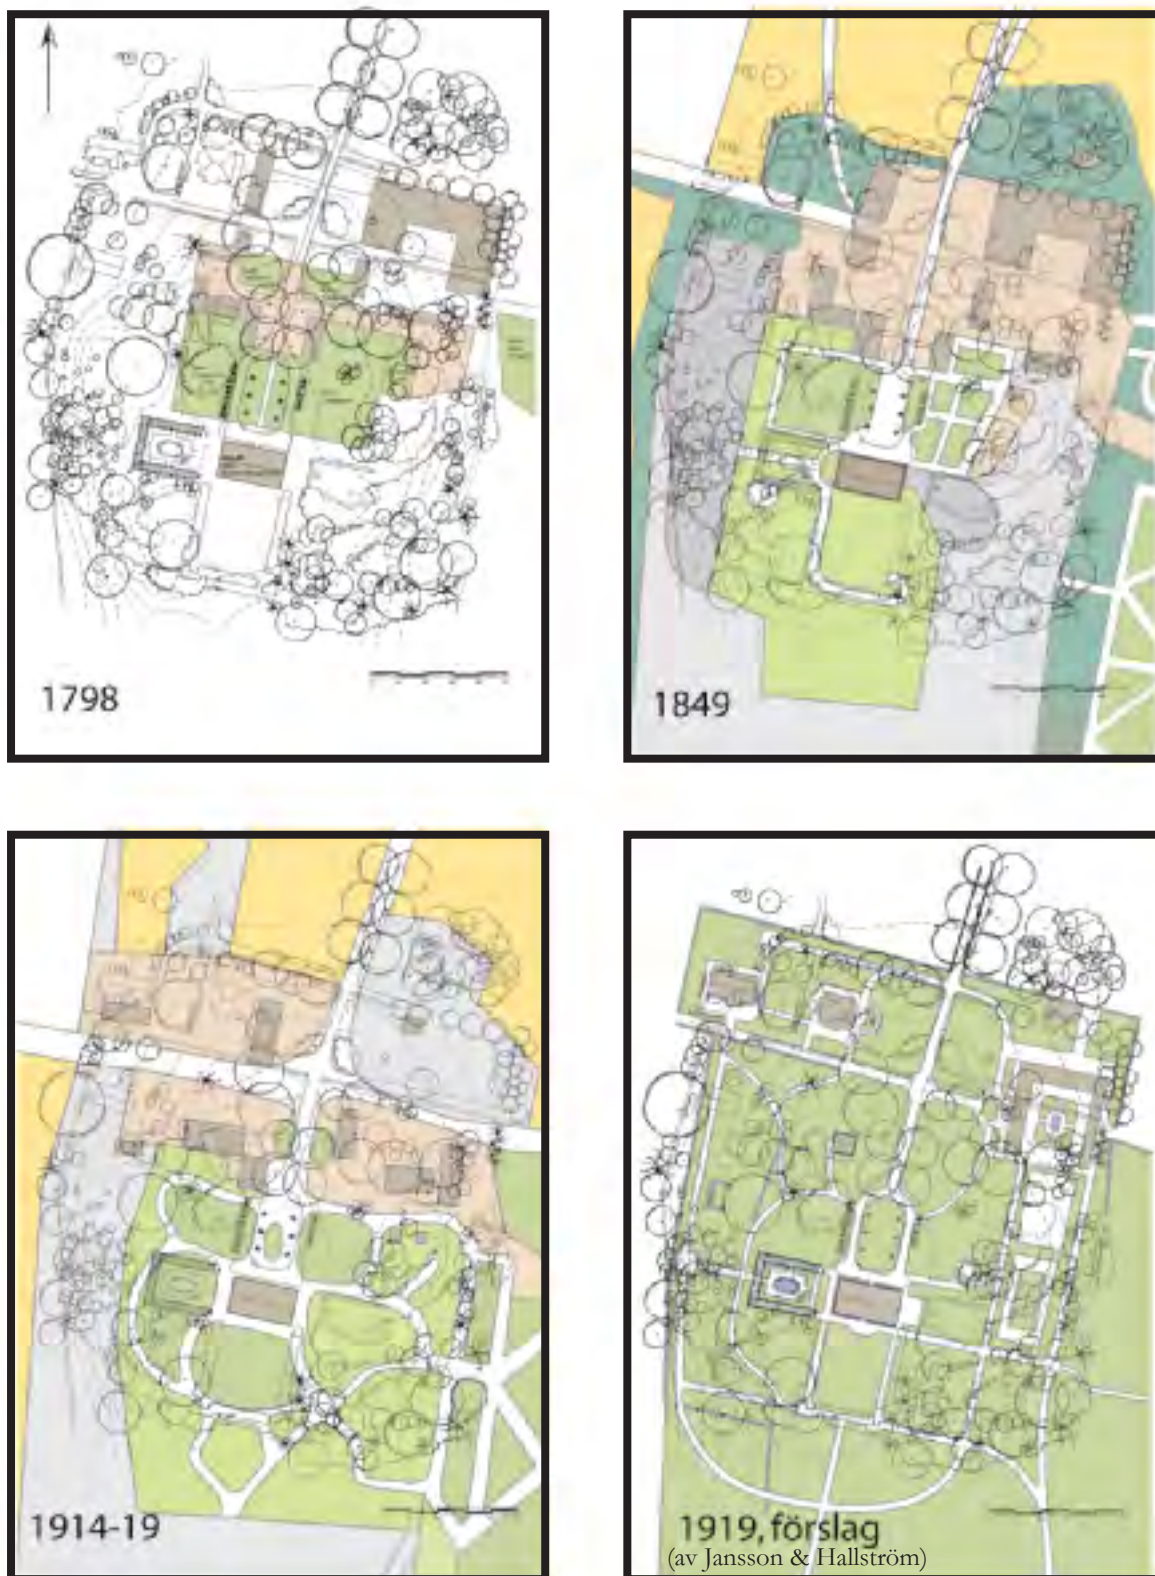
Figur 86. Kartor från åren 1798, 1849, 1914-19 samt Jansson & Hallströms förslag till trädgård från år 1919 har lagts på inventeringskartan från år 2010, för att visa hur parken och trädgården har utvidgats och förändrats under dessa år. Den ljusare gröna färgen visar områden som verkar ha brukats/vårdats något mindre intensivt, men ändå ingått i Göholms trädgård. För större bilder se bilagorna 3-6. (Bearbetning och analys: Boel Persson, 2010)

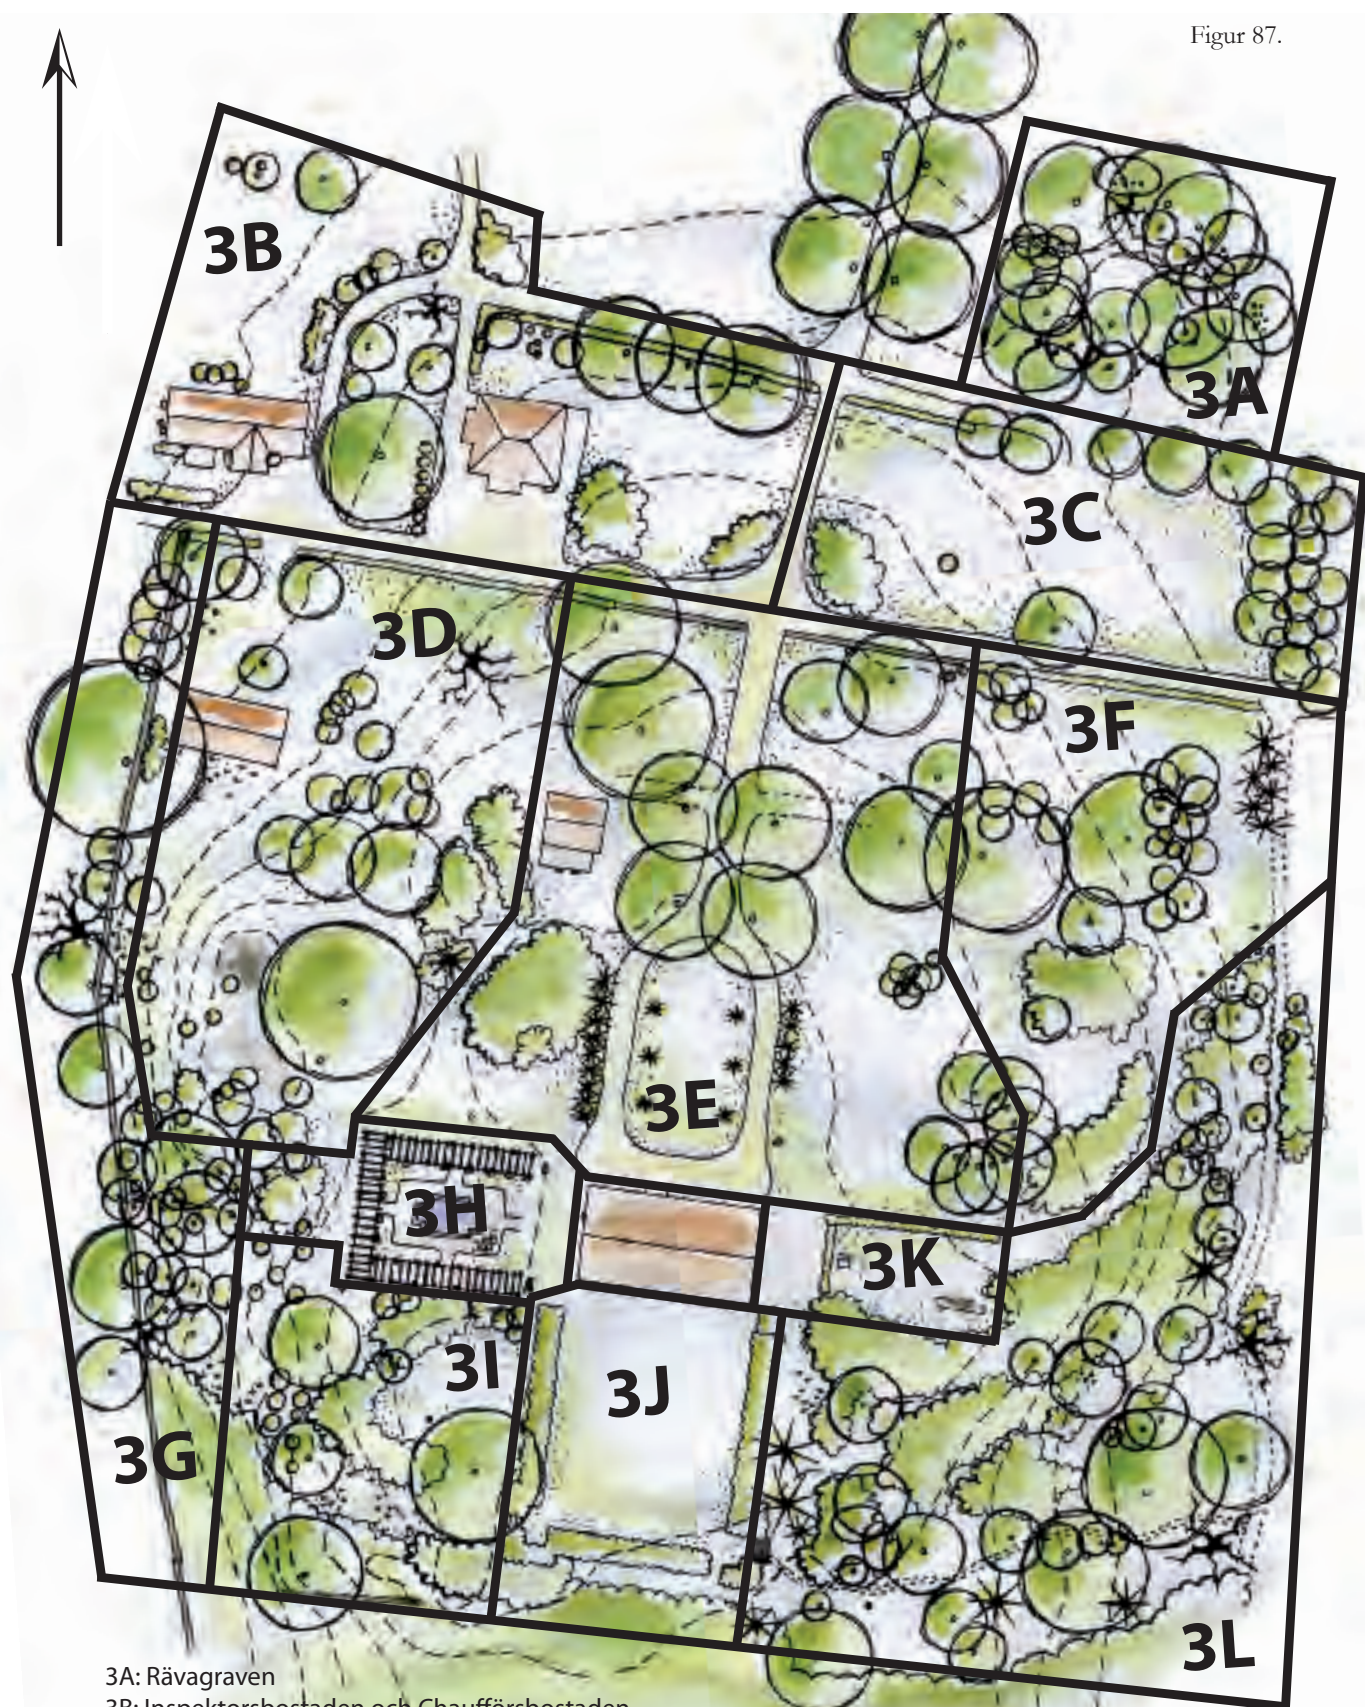
Figur 87.

- 3A: Rävagraven
- 3B: Inspektorsbostaden och Chaufförsbostaden
- 3C: Gamla ladugårdsområdet
- 3D: Kvarn-/Pulkabacken
- 3E: Förgården och Strykrummet
- 3F: Gullregnsslänten
- 3G: Gränsen mot Favoritfållorna
- 3H: Pergolan och Bersån
- 3I: Flaggstångskullen
- 3J: Idegransrektangeln
- 3K: Mattpiskplatsen
- 3L: Urnområdet

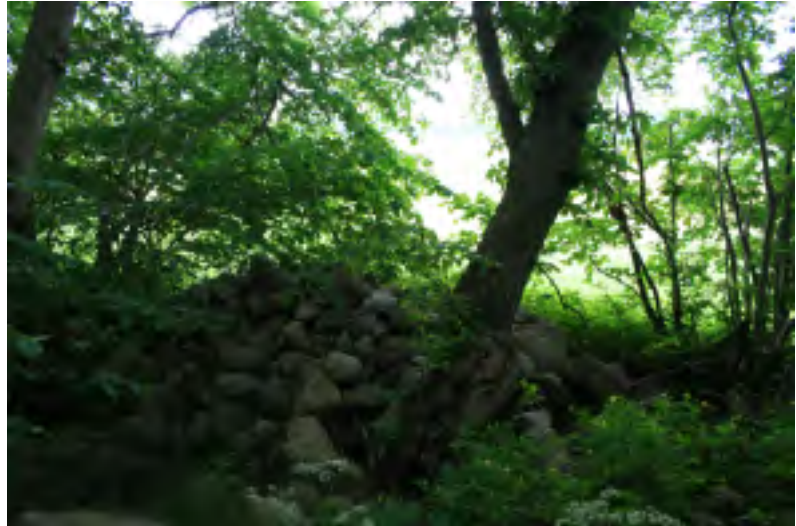
Figur 92. Sten från åkern har lagts i Rävagraven, platsen har alltså fungerat som odlingsröse. (Foto: Anna Jakobsson, 2010-06-21)

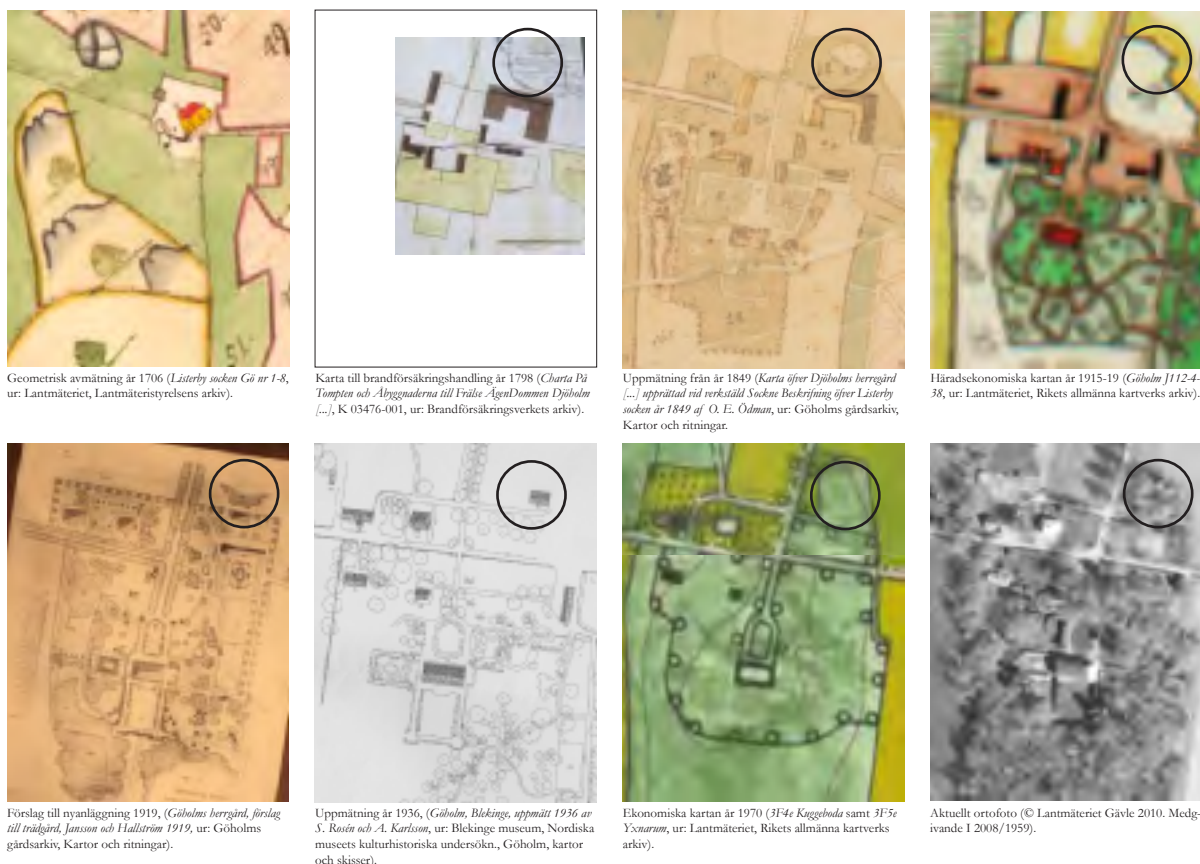
Figur 94. De svarta cirkelarna visar Rävagravens placering på uppmätningar, förslag och flygfoto från åren 1706-2010.

I området låg en liten byggnad år 1849 (se figur 94). Den kan möjligen ha legat där redan före 1798, men varit för obetydlig för att komma med på uppmätningen det året. Den byggnad som syns på planen från 1936, en källare, var troligen en ny byggnad som uppförts på ungefär samma plats som den tidigare³³¹. Mellan åren 1936 och 1970 togs källarbyggnaden bort och därefter har det inte legat någon byggnad i området.

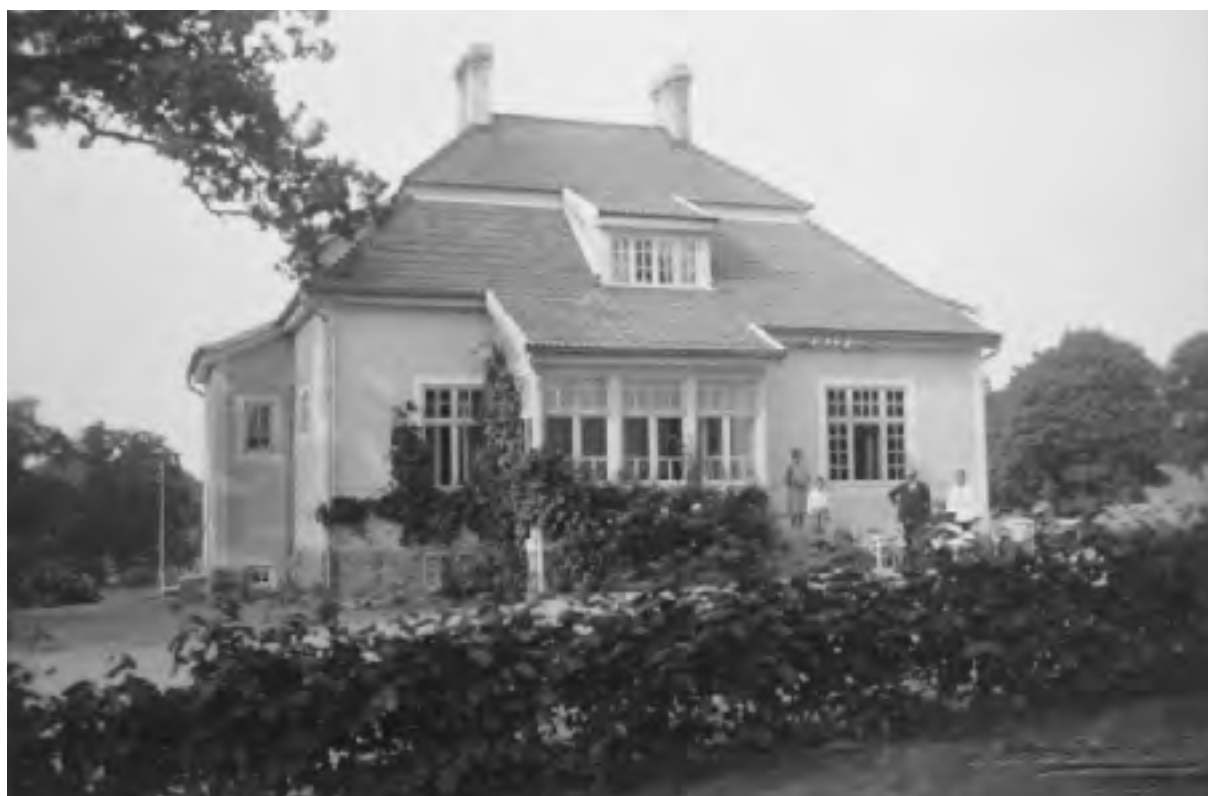
Figur 105. Inspektorsbostaden sedd söderifrån år 1929. Observera att lindhäcken söder om huset var så låg att man lätt kunde fotografera huset inifrån trädgården. Det kan man inte idag. (Göholms gårdsarkiv, fotoalbum 1929)

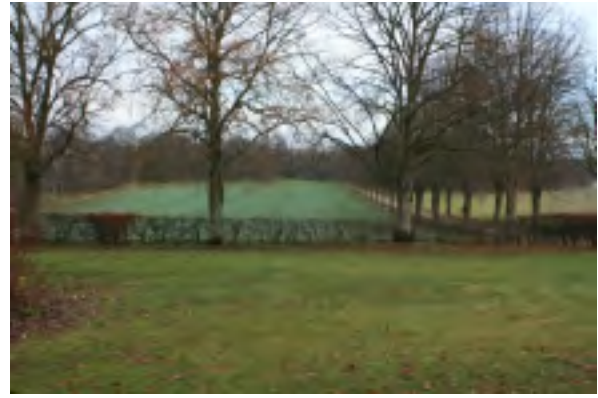
Figur 107. Området öster om Inspektorsbostaden hösten 2010. Lindarna, både i Område 3B:s norra del och i allén, är nu stora. (Foto: Boel Persson, 2010-09-12)

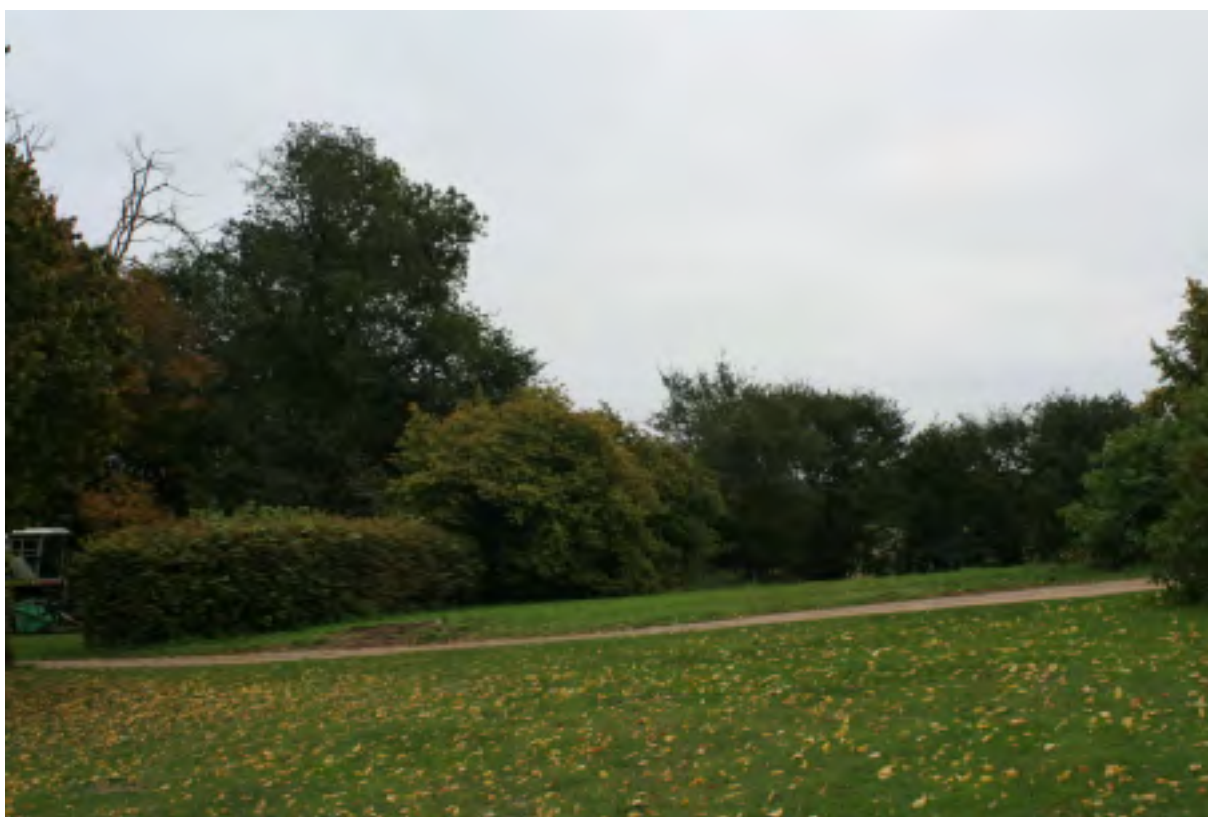
Figur 109. Fotografiet är taget från väster. Till vänster i bild syns den klippta avenbokshäcken och längst till höger en rysk kornell (*Cornus alba* ssp. *tatarica*). Mot öster avgränsas området mot åkerjorden med en treradig hasselplantering. (Foto: Boel Persson, 2010-09-27)

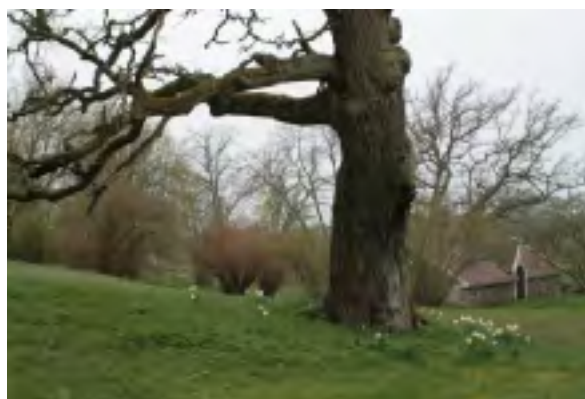
Figur 113. Område 3D kännetecknas av stora nivåskillnader. Här syns den halvdöda eken i nordöstra delen av området. (Foto: Boel Persson, 2010-04-01)

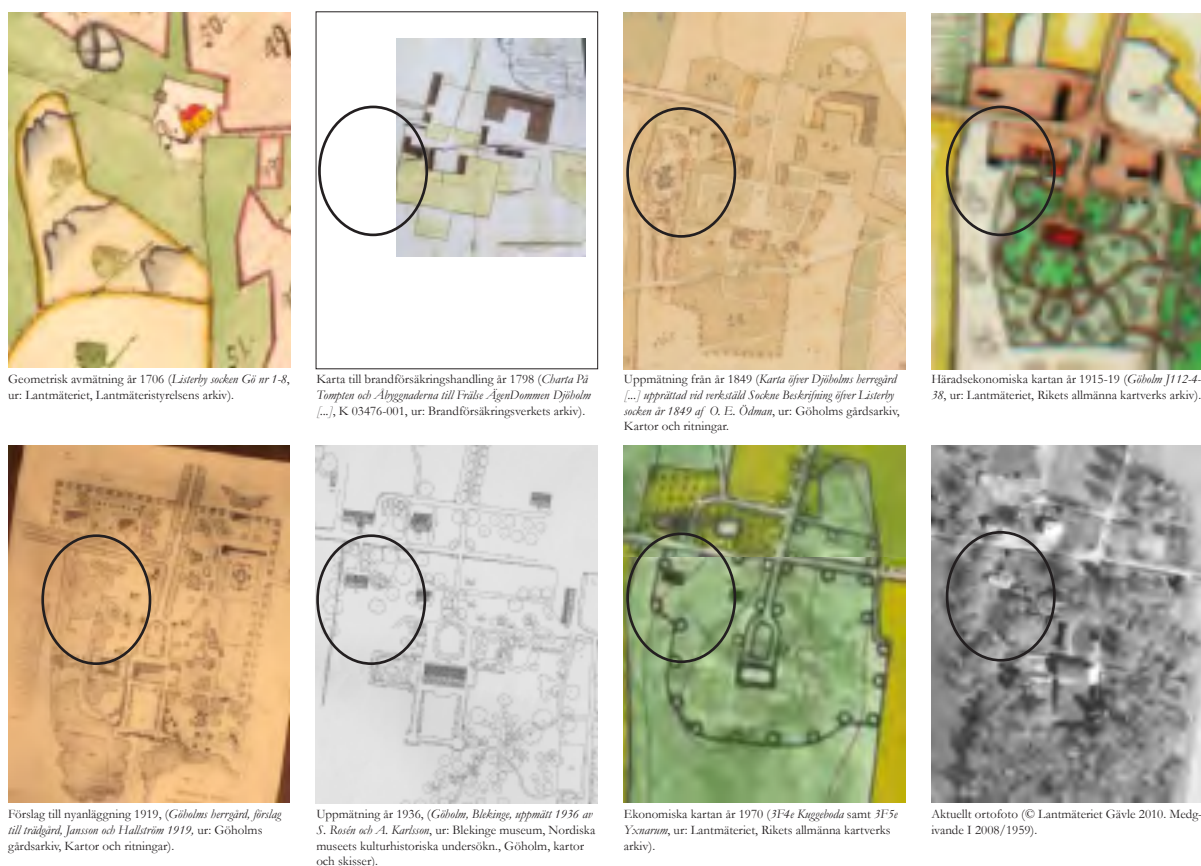
Figur 120. De svarta cirkelarna visar Delområde 3D:s placering på uppmätningar, förslag och flygfoto från åren 1706-2010.

På områdets högsta punkt, i backen där berget går i dagen, låg en kvarn år 1849 (se figur 120). Det fanns en väderkvarn på gården redan år 1799. Då var den ganska ny och var en stubbekvarn på ekfot. År 1819 hade den ersatts av en ny kvarn av holländsk typ.³⁵² År 1838 reparerades överbyggnaden, men 1879 var kvarnen riven³⁵³. Det kan vara kvarnens grund som syns på förslaget från 1919 (se figur 14 och 18).
